UNIVERSIDAD DE CUENCA

“ANÁLISIS DE PATOLOGÍAS EN LA PLATAFORMA DE RIELES DEL PROYECTO TRANVÍA CUATRO RÍOS DE CUENCA”

Trabajo de titulación, previo a la
obtención del título de Ingeniero
Civil

CUENCA – ECUADOR
2017.

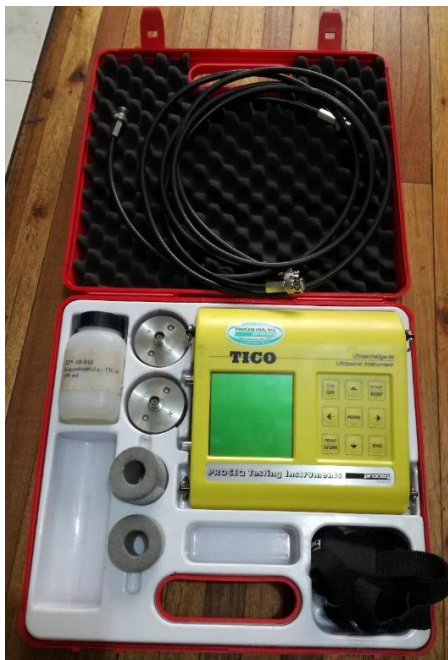
Figura 2. Equipo utilizado para las pruebas de ultrasonido

El equipo posee transductores que marcan el tiempo de propagación de una onda a través del hormigón. Mediante mediciones de la velocidad ultrasónica esta prueba permite determinar el grado de homogeneidad, la presencia de fisuras, los huecos, cambios en el hormigón debido al fuego y ataques bioquímico, así como también la calidad del hormigón (Monroy Martin, 2007).

En efecto la existencia de defectos como son las grietas, fisuras o cavidades pueden detectarse midiendo el tiempo de propagación de la onda cuando los transductores están colocados de tal forma que la trayectoria pasa por el defecto (García Medina, 2013).

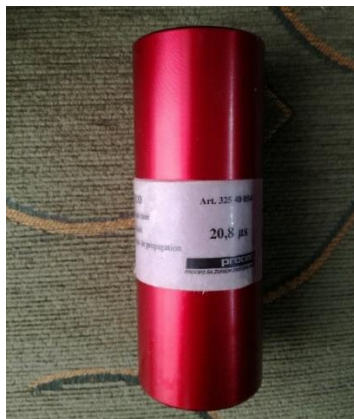
Figura 7. Barra de calibración de equipo de ultrasonido

1. Colocar los transductores en los extremos de la barra calibradora
2. Presionar el botón de ajuste
3. Igualar a lectura de la barra calibradora

Es recomendable calibrar el equipo antes de iniciar las mediciones y cada vez que se realice una hora de uso del equipo.

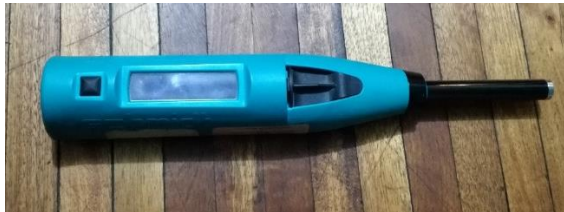
Figura 10. Equipo utilizado para realizar las pruebas con esclerómetro

Es un ensayo no destructivo que permite estimar la dureza superficial del hormigón, en este tipo de ensayos se utiliza un Esclerómetro tipo Silver Schmidt (), el cual consiste en un vástago, y en este se desliza una masa que es puesta en movimiento por un resorte. Esta masa golpea contra un retén del vástago, con una cierta energía que se transmite del hormigón, el cual sufre una deformación elastoplástica. Finalmente una vez que el hormigón ha recuperado su deformación elástica, hace rebotar la masa y esta arrastra una aguja sobre una escala graduada, donde se lee el Índice de Rebote. (Ortega & Señas, 2007).

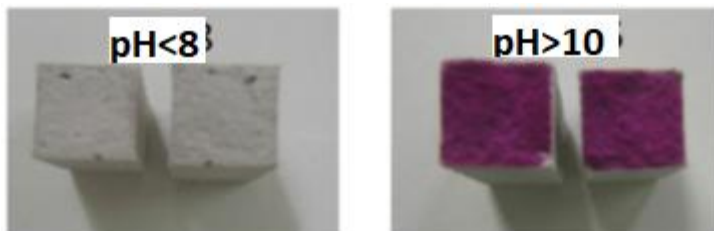
Figura 14. Reacción fenolftaleína. Fuente: [(Galán García, 2011)]

En la norma RILEM se indica la interpretación de la tonalidad fucsia, indicando como hormigón en buen estado ($\text{pH} > 10$); si el hormigón rociado es incoloro indica hormigón carbonatado (RILEM, 1988).

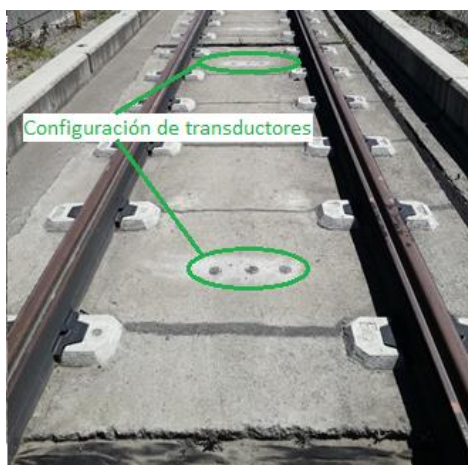
Los transductores se configuraron de tal manera que se puedan obtener dos puntos de evaluación por losa colocándolos a una distancia de 15 cm y 30 cm medidas de centro a centro (Figura 25), y en cada punto se determinaron 3 lecturas para que la velocidad de pulso obtenida sea el promedio de estas.

Figura 25. Configuración de los transductores para la determinación de la velocidad superficial

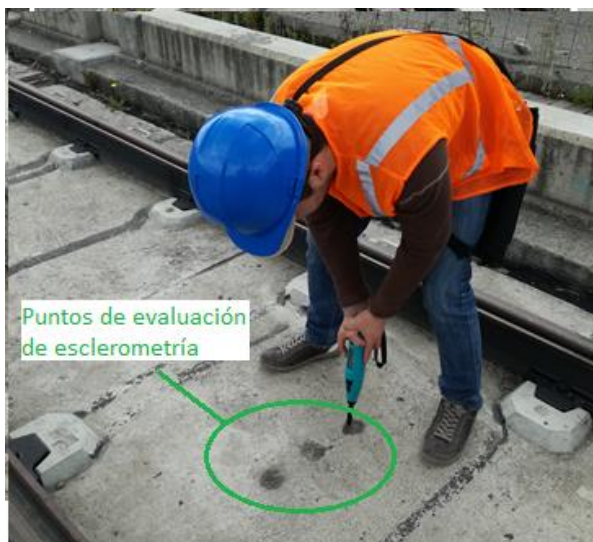
Figura 26. Prueba con esclerómetro sobre losa de base

Para determinar la resistencia de las losas de la capa de base mediante el esclerómetro, se realizaron las pruebas en los puntos que fueron colocados los transductores para la evaluación mediante ultrasonido, trazando dos líneas por cada losa. Se consideraron un total de 12 puntos por línea, considerando que en cada punto los valores obtenidos no difieran en más de 6 unidades para obtener el valor de la resistencia promedio y además cada punto con una separación de 2,5cm lo cual cumple con la norma ASTM C 805.

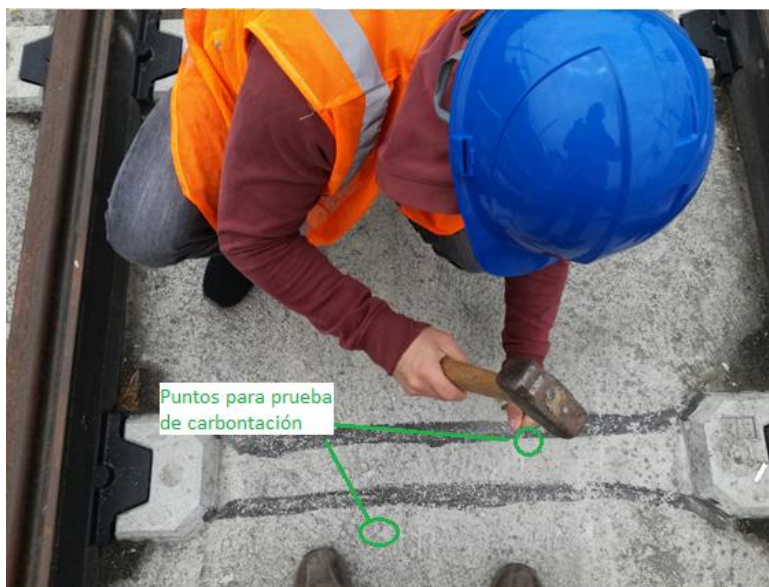
Las Figura 28 y Figura 29 muestran el procedimiento realizado para la determinación de la profundidad de carbonatación en las diferentes losas.

Figura 28. Picado de losa en puntos sobre riostras

Figura 29. Reacción de fenolftaleína (tonalidad fucsia)

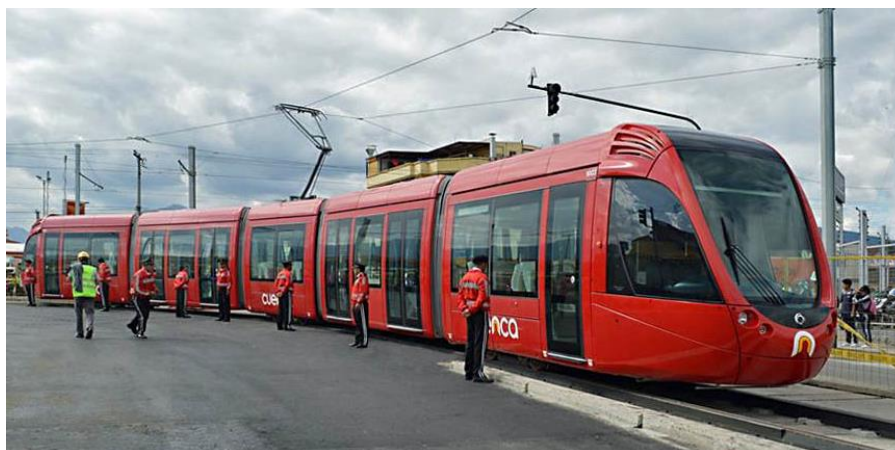
Figura 31. Fotografía del tranvía Cuatro Ríos de Cuenca. [Fuente: fotografía tomada por Xavier Ochoa]

De los tres bogíes que conforman el tranvía de Cuenca, se tiene: M1 y M2 son los bogíes que conforman la cabina de conducción de cada uno de los externos y NP es el bogí que posee el pantógrafo de contacto con la línea LAC (línea aérea de contacto). Las secciones sin ruedas C1 y C2 son las cabinas de pasajeros, estas se encuentran entre los bogíes NP y M1 o M2 respectivamente, en la Figura 32 se muestra la configuración de un extremo del tranvía:

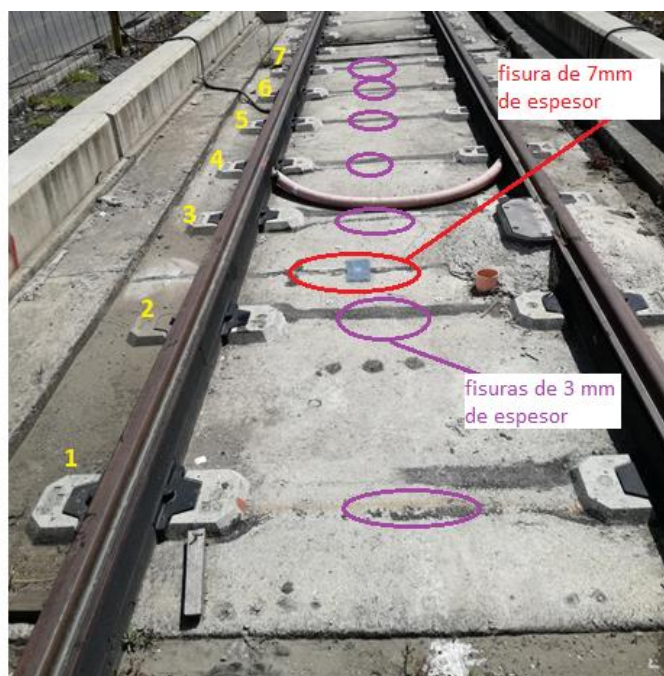
En la modelación de la plataforma con la presencia de fisuras sobre la losa de base, las fisuras se consideran como elementos compuestos de un hormigón degradado y con fricción. Dado que las pruebas realizadas anteriormente en la plataforma han indicado que estas son pasantes, en el modelo se considera la plataforma numero 2 la cual presenta una de las fisuras pasantes de mayor espesor (Figura 36).

Consideraciones de las distintas fisuras sobre la plataforma: fisura más grande entre traviesas 2 y 3 es de 7mm de ancho, y las fisuras entre durmientes bi bloque 3 mm de ancho y 5 cm de profundidad.

Figura 36. Plataforma usada en el modelo

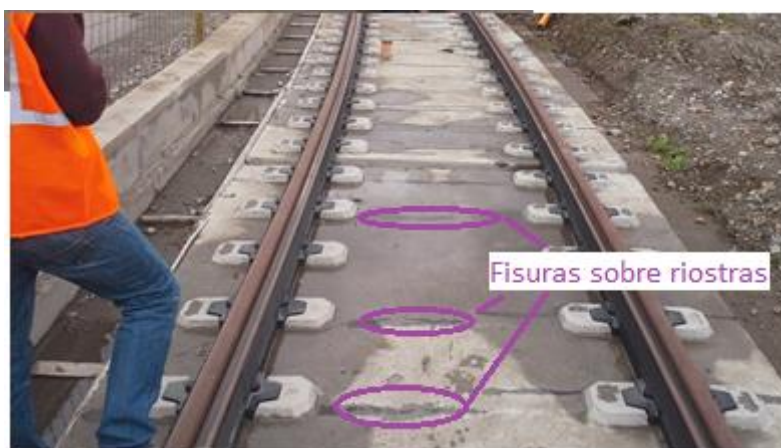
Existen fisuras en la plataforma base entre las durmientes, estas fisuras se deben a que existe un recubrimiento de hormigón bajo, entre el nivel superior de las riostras de las durmientes y el nivel superior de hormigón de base, ya que este varía de 5mm a 10mm. En las Figura 37 y Figura 38 se muestran las fisuras entre las durmientes. Estas fisuras han sido selladas mediante un material epóxico Sika Igel Denso, para después poder realizar la plataforma de acabado con revestimiento mineral, estas fisuras presentan una abertura promedio de 3mm.

Figura 37. Fisuras ocasionadas sobre los separadores de durmientes

Figura 38. Fisuras ocasionadas sobre los separadores de durmientes

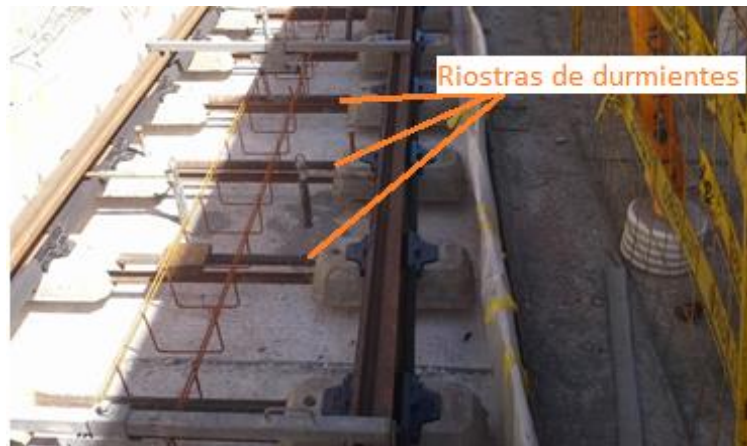
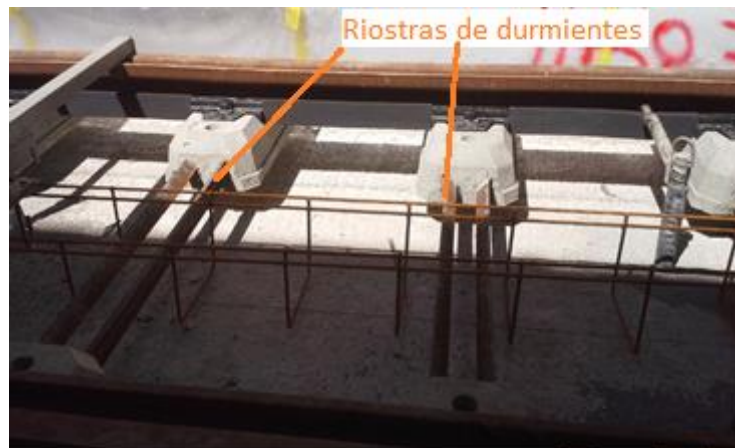
En las Figura 39 y Figura 40 se muestran la manera en la que se colocan las riostras entre las durmientes bi bloque, antes de la construcción de la capa de base.

Figura 39. Riostras de durmientes bi bloque

Figura 40. Riostras de durmientes bi bloque

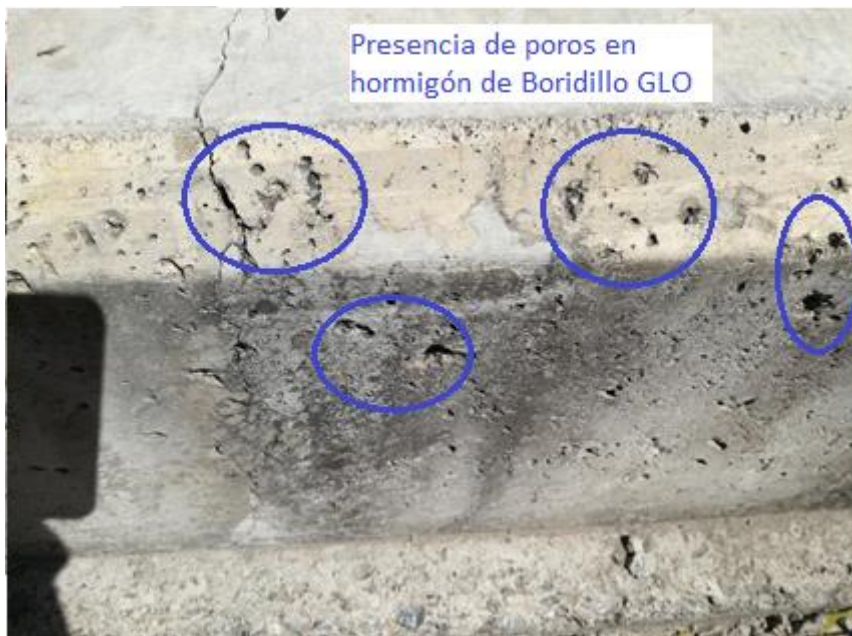
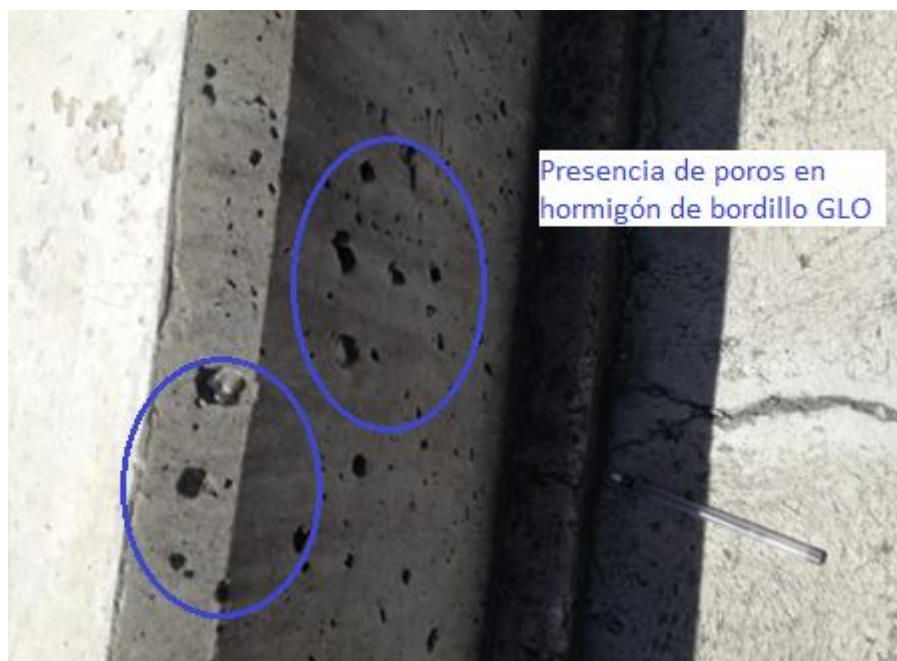
Además se puede observar que el hormigón que compone el bordillo GLO es un hormigón que presenta demasiados poros, se sabe que el elemento se construyó mediante encofrado y mediante un hormigón colado in-situ, por lo cual la presencia de poros es un indicador de que no se realizó un correcto vibrado del hormigón. Se puede observar en las Figura 42 y Figura 43.

Figura 42. Presencia de poros en bordillo GLO.

Figura 43. Presencia de poros en bordillo GLO.

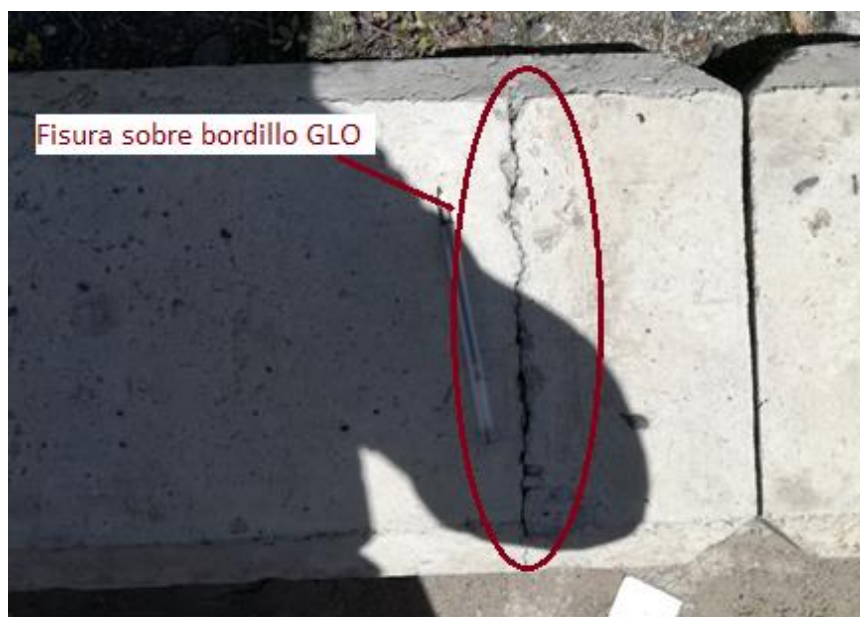
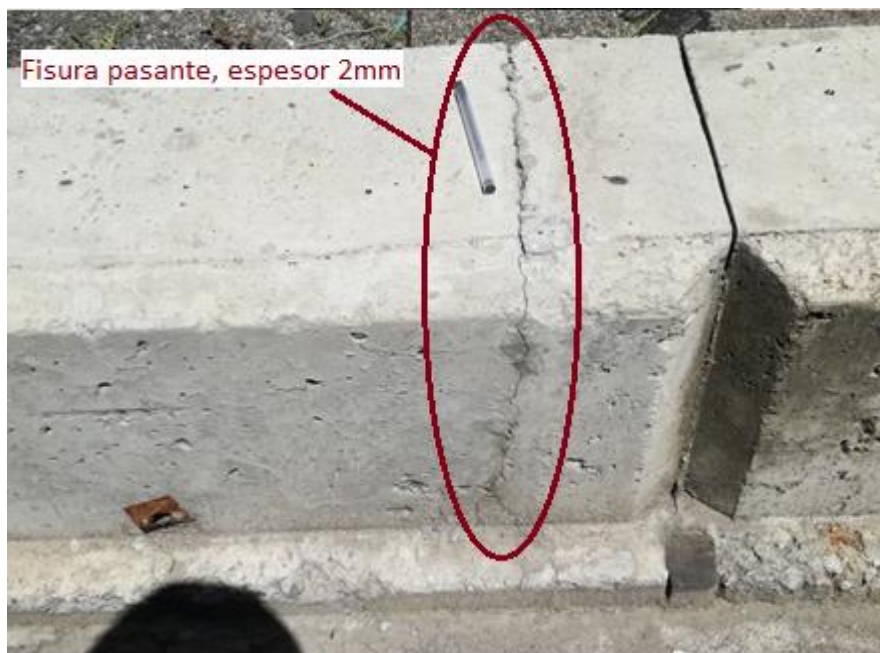
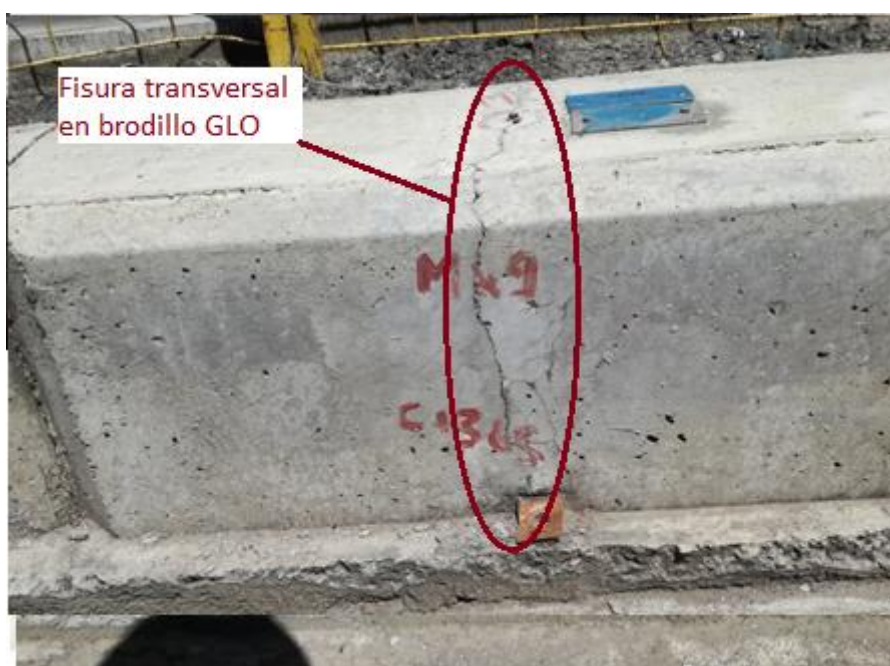
Existe también fisuramiento transversal en los bordillos GLO que posee un ancho que oscila alrededor de 2mm, las cuales son pasantes y dividen al elemento prácticamente en dos. Se indican en las Figura 44, Figura 45 y Figura 46.

Figura 44. Fisura transversal en bordillo GLO.

Figura 45. Fisura transversal en bordillo GLO.

Figura 46. Fisura transversal en bordillo GLO.
